# EDİRNE KEŞAN ÇAMLICA KÖYÜ KIRSAL MİMARİ MİRASININ İNCELENMESİ VE KORUMA ÖNERİLERİ

**YÜKSEK LİSANS TEZİ**

**MİMARLIK ANABİLİM DALI**

**EDİRNE-2021**

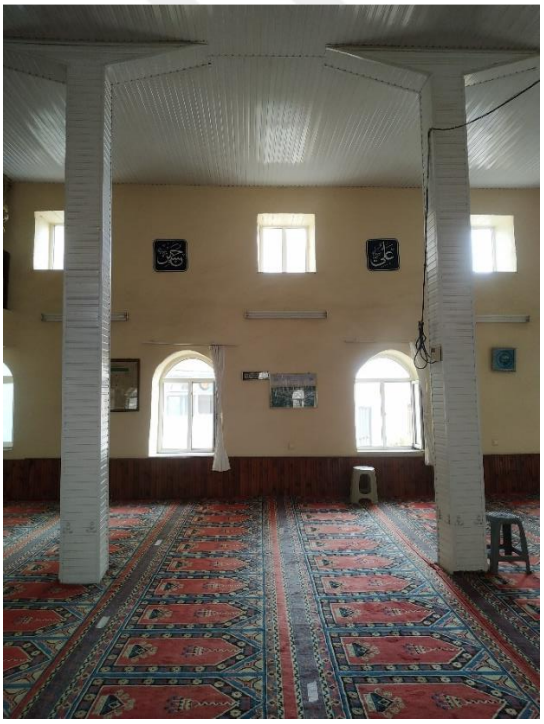
Şekil 3.2.1.8. Çamlıca Köyü Cami Pencereleri (Çetinmakas, 2021)

kütleye bitişik olup betonarme merdivenin altında bulunan kapıdan geçişi sağlanmaktadır. Yapıda alt sıralarda bulunan pencereler kemerli olup üst sıralardaki pencereler dikdörtgendir. Pencere genişlikleri 105 cm. denizlikten kemer kilit taşına kadar olan yüksekliği 145 cm.dir. Yapıda bulunan tüm pencereler ve kapılar pvc malzemeden üretilmiştir (Şekil 3.2.1.8.).

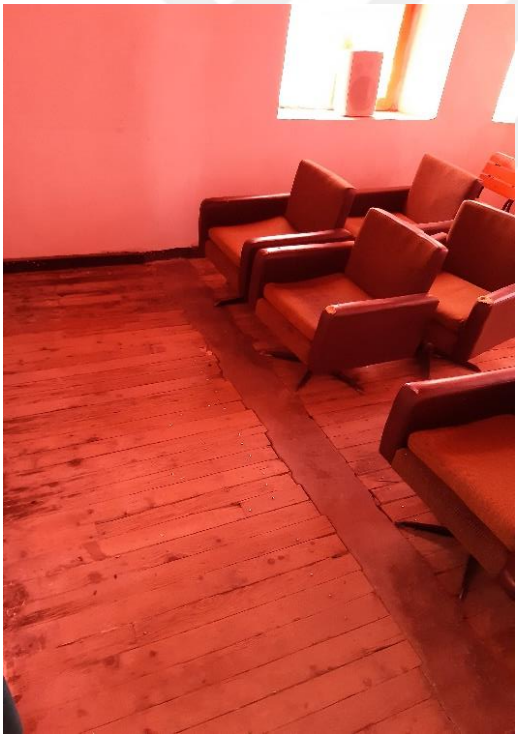
Şekil 3.2.2.7. 102 Konferans Salonu

Birinci katta ise konferans salonu, tarihi ve yöresel ürünlerin sergilendiği salon, kitap ve dergilerin bulunduğu depo ve kullanılmayan bir oda bulunmaktadır. 102-Konferans salonunda bölücü duvarın muhdes olarak yapıldığı yapı içerisindeki izlerden anlaşılmaktadır. Salonun içinde ahşap döşemenin taş malzeme ile kesildiği gözlemlenmiş ve özgün duvarının bu çizgide olduğu çıkarımı yapılmıştır (Şekil 3.2.2.7.). 105 kullanılmayan odanın da duvarı aynı malzeme ile bölümlenmiştir. 104 sergi salonunda, Rumlara ait çömlekler, av aletleri, mezar yapıları, taş üzerine işlenmiş kitabeler, günlük hayatta kullanılan araç gereçler sergilenmektedir (Şekil 3.2.2.8.). Çamlıca Köyü içerisinden ve köye yakın alanlardan elde edilen Roma Dönemi dörtlü yönetimini belgeleyen kitabe (Şekil 3.2.2.9.), Rum Dönemi'ne ait mezar yapısı (Şekil 3.2.2.10.), Antik Döneme ait kiremit mezar yapısı (Şekil 3.2.2.11.) sergilenen eserler arasında en dikkat çekici eserlerdir. Sergilenen eserlerin bulunduğu 104 numaralı birimin zemin ve tavan döşemeleri özgün durumunu korumaktadır.

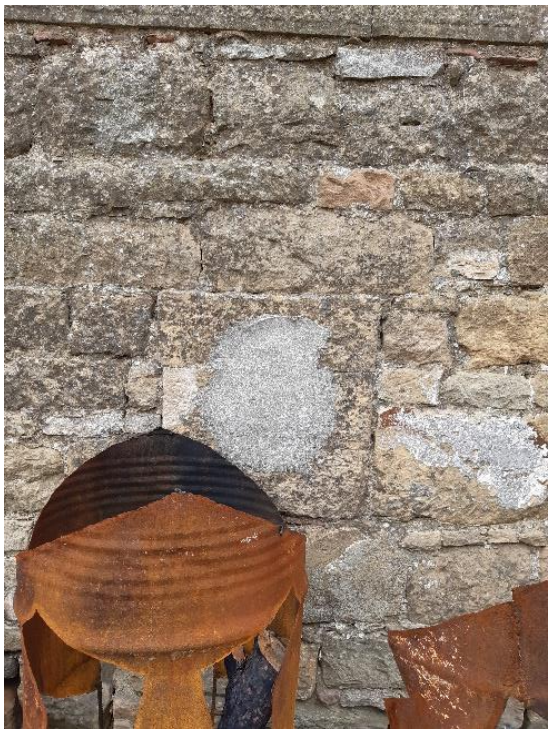
Şekil 3.2.2.17. Bodrum Katta Kapatılan Pencere Boşlukları (Çetinmakas, 2021)

Çamlıca Köyü müzesinde bulunan pencereler, diğer geleneksel yapılara göre boyut ve tipoloji olarak farklı olduğu gözlemlenmiştir. Ancak günümüzde özgün olmayan farklı yapı malzemelerinden yapılmış olan pencereler yapının özgün pencereleri hakkında bilgi sunmamaktadır. Yapının bodrum katında bulunan pencereler de dolgu malzemesi ile kapatılarak pencerelerin özgünlüğü hakkında bilgi sunmamaktadır (Şekil 3.2.2.17.).

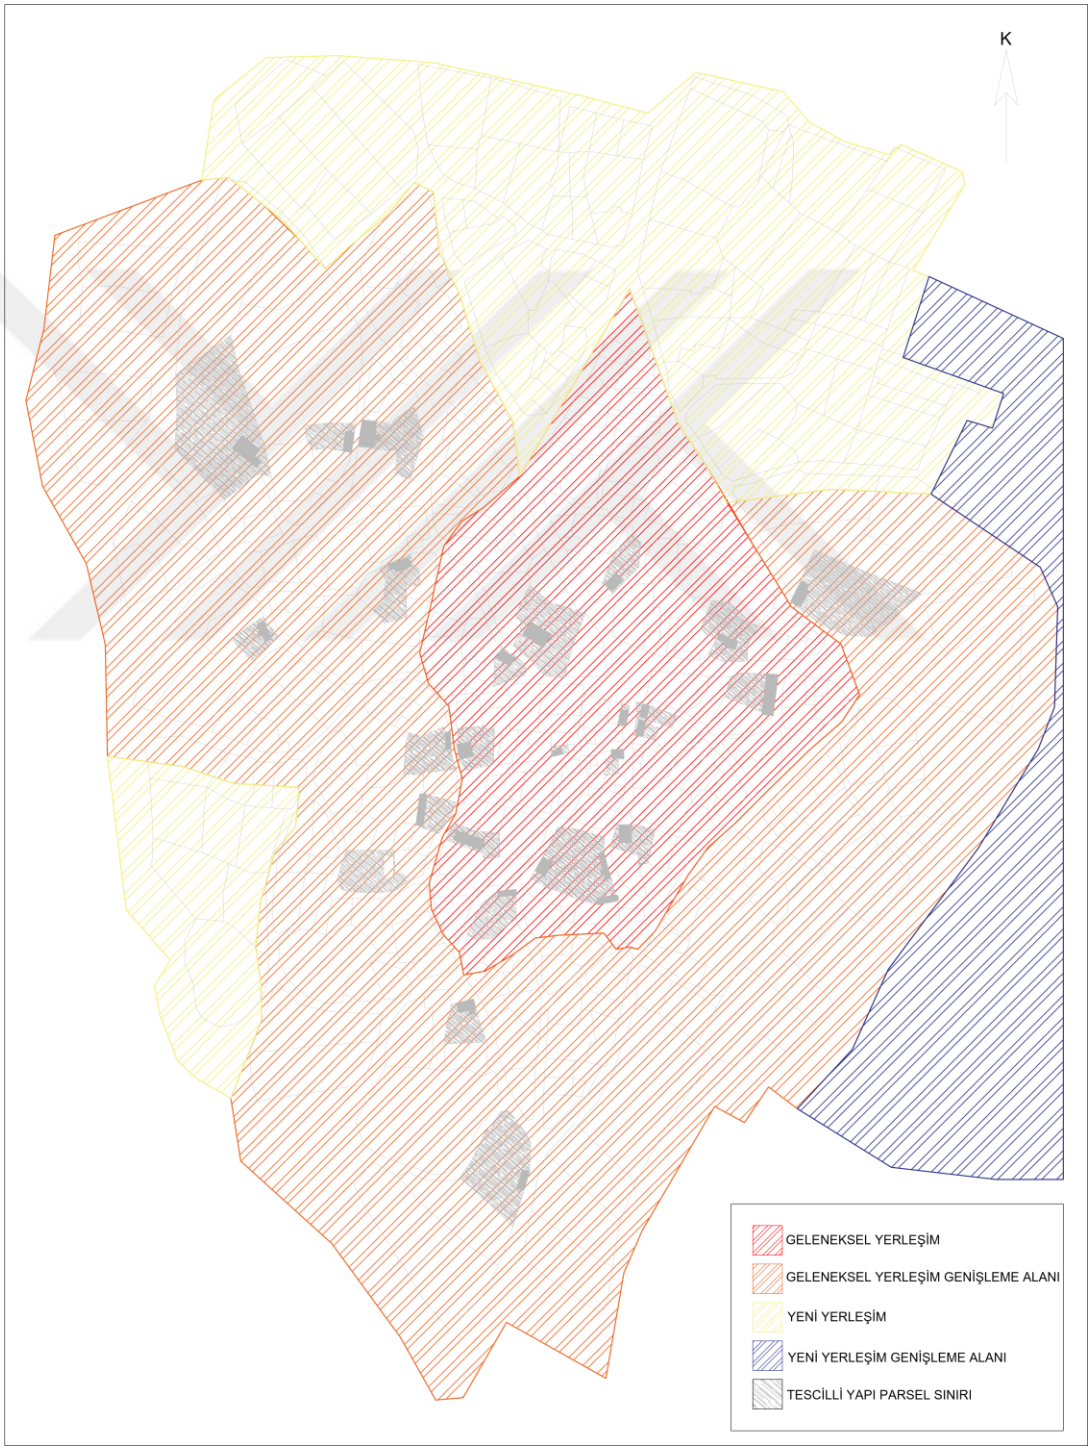
Şekil 3.2.4.8. Geleneksel ve Yeni Yerleşim Yeri Analizi (Çetinmakas, 2021)

Betonarme yapılaşmanın kentsel sit sınırları içinde kalan alanda da yoğun olduğu gözlemlenmiştir (Şekil 3.2.4.7.). Yeni yapılan yapılar mimari karakter olarak özgün dokudan uyumsuz gerçekleştirilmiştir. İmar çalışmalarının Çamlıca Köyü'nün doğu yönünde genişleyeceği bilgisini vermektedir ve köyün doğusunda yeni yapılaşmaların başladığı gözlemlenmiştir (Şekil 3.2.4.8.).

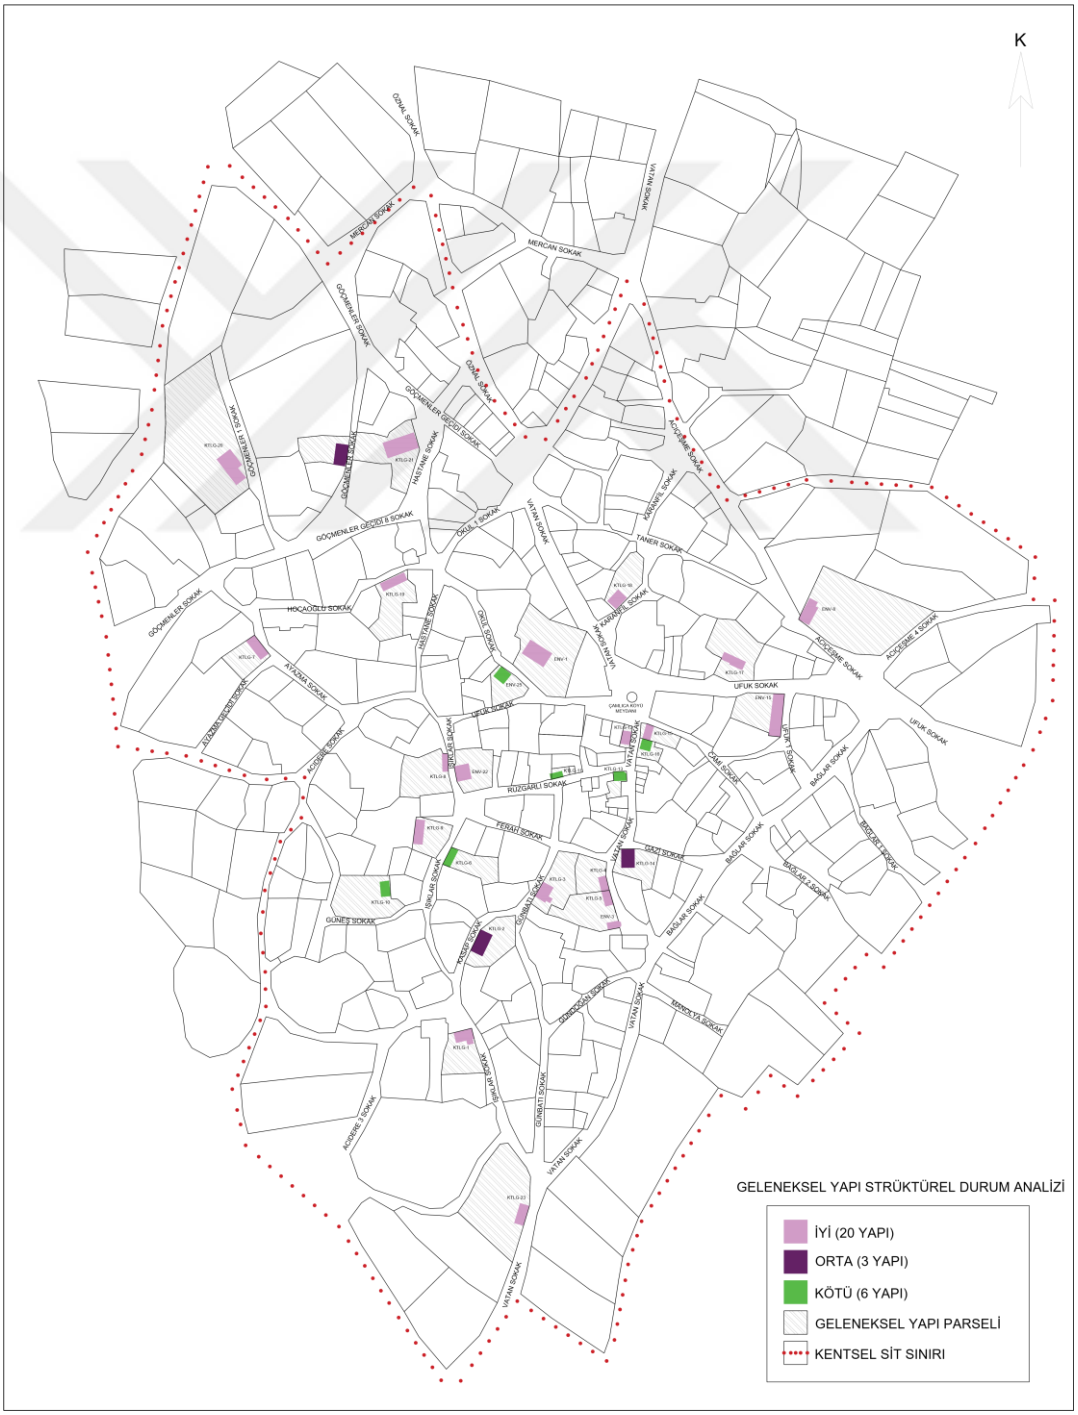
Çizelge 4.1.3. Strüktürel Durum Analizi (Çetinmakas, 2021)

Strüktürel durum analizinde taşıyıcı sisteminde herhangi bir sorun gözlenmeyen yapılar ‘’iyi’’ olarak değerlendirilmiştir ve bu yapıların oranı %74.9’dur. Yapısal çatlaklar ve taşıyıcı sistemdeki bazı deformasyonların olduğu yapılar ‘’orta’’ durumda değerlendirilmiş ve bu oran %10,7’dir. Yapının taşıyıcısı, döşemesi yıkılmış, beden duvarları zarar görmüş yapıların strüktür durumu ‘’kötü’’ olarak belirtilerek yapılan analizler sonucu bu yapıların oranı %14,4’tür (Çizelge 4.1.3.).

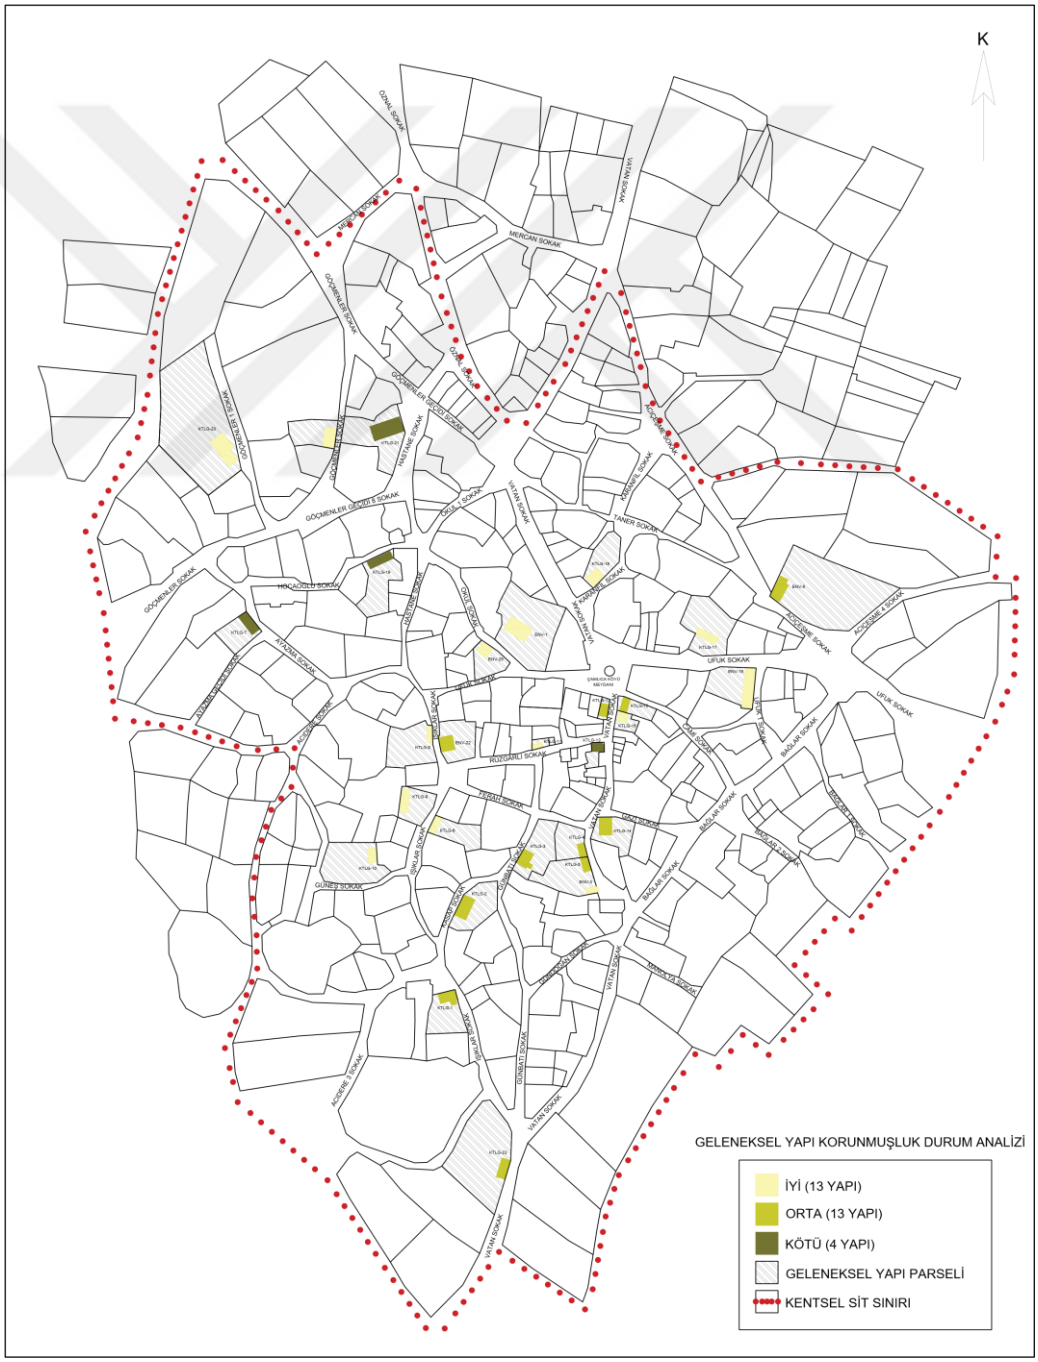
Çizelge 4.1.4. Korunmuşluk Durum Analizi (Çetinmakas, 2021)

Yapılar özgün yapım malzemesi ve geleneksel sisteminn kullanılması, cephe biçimlenişi, yapının içerisinde bulunan kaplama malzemesi ve mimari elemanların (niş, dolap, ocak) özgün olma durumuna göre iyi, orta ve kötü olarak analiz edilmiştir. Korunmuşluk durum analizi sonucunda %44,8 iyi, %44,8 orta, %10,4 kötü halde yapılar tespit edilmiştir. Geleneksel yapılara yapılan müdahalelerin çoğunlukla çatı malzemesinde, cephelerde sıva uygulamasında ve kapı pencere doğramalarında olduğu gözlemlenmiştir (Çizelge 4.1.4.).

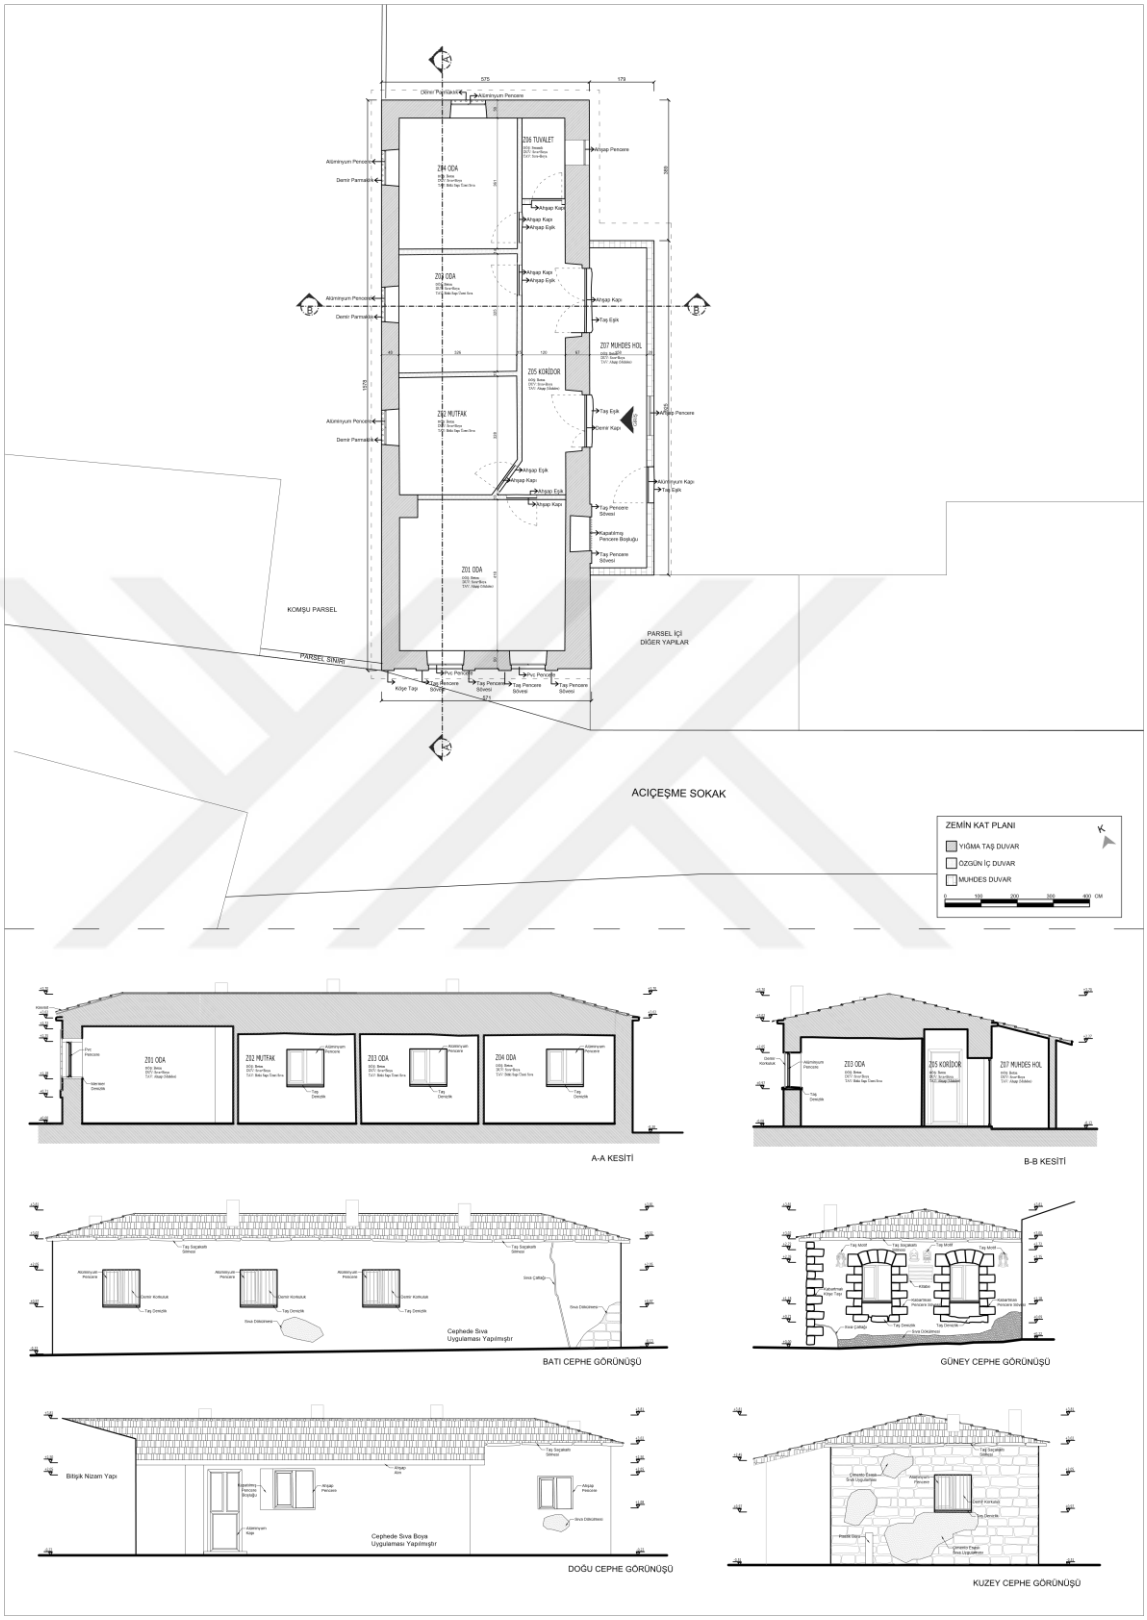
Şekil 4.4.1.4. Papaz Evi ENV-8 Rölöve (Çetinmakas, 2021)

Restütisyon çalışması hazırlarken yapıdaki izlerden ve yapı sahibinden alınan bilgilerden faydalanılmıştır. Dikdörtgen planlı olan yapının özgün plan şeması üç oda, mutfak ve koridordan oluşmaktadır. Z06 ve Z07 birimleri yapıya sonradan eklenmiş, yapının özgün durumunda bulunmamaktadır. Yapının güney cephesinde bulunan taş söveli pencere boşlukları çimento esaslı malzeme ile doldurularak boydan küçültülmüştür. Doğu cephesinde bulunan pencere ise tuğla ile tamamen kapatılmıştır. Bu pencerenin dışında bulunan taş pencere sövesi durumunu korumaktadır. Yapının doğu ve güney cephelerindeki pencerelerde taş söveler gözlemlenmekte, kuzey ve batı cephelerindeki pencerelerde herhangi bir söve elemanı bulunmamaktadır. Yapıya giriş doğu cephesinden sağlanmakta, özgün olarak yapıya iki girişin bulunduğu yapıdaki izlerden anlaşılmaktadır. Yapının beden duvarları harçlı yığma moloz taş duvardır. Odalar arasında bulunan duvarlar ise saman ve çamur karışımından elde edilen kerpiç malzemeden yapılmıştır. Yapının mevcut durumunda kuzey cephesinde sıva boya işlemi uygulanmamış özgün halinde de taş dokunun cephelerde gözlemlendiği sıva ve boya işleminin yakın dönemde gerçekleştirildiği bilinmektedir (Şekil 4.4.1.5.). Odalarda tavan yüksekliği 240 cm olarak ölçülmüştür. Ancak Z02, Z03. Z04 numaralı odaların tavan döşemesinin bitki saplarından yapıldığı Z01 numaralı odada kullanılan tavan döşemesinden çıkarım yapılarak özgün tavan yüksekliğinin daha yüksek olduğu sonucuna varılmaktadır. Yapının iç oda kapıları özgün durumunu korumaktadır. Yapıda bulunan tüm pencereler ve giriş kapıları muhdestir. Yapının saçakları günümüzde özgün durumunu korumakta, Keşan taşından yapılmıştır. Üst örtüde ise kaplama malzemesi olarak özgün alaturka kiremit kullanılmış. Bacalar da özgün moloz taş malzemeden yapılmıştır.

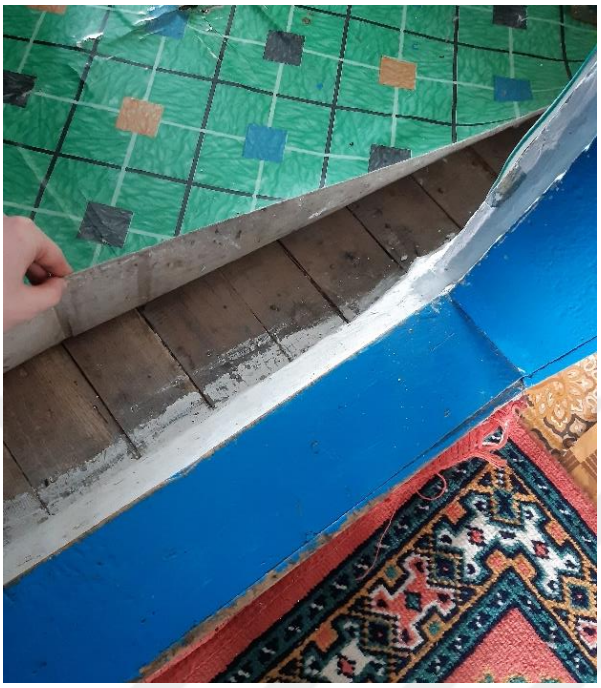
Çamlıca Köyü geleneksel konutlarında zemin döşemesi ve tavan döşemesinin özgün olanların tamamında ahşap malzeme kullanılmıştır. Ahşap malzemelerin üzerine bir işlem uygulamadan en basit haliyle kirişlemelerde ve döşemede kullanıldığı gözlemlenmiştir (Şekil 4.5.8.). Kirişler üzerine ince tahtaların yan yana sıralanması ile oluşturulmuş ters tavanlar gözlemlenmiştir (Şekil 4.5.9.). Ahşap kirişlemeler yığma duvarları birbirine bağlamaktadır. Özgün tavan ve zemin döşemeleri birçok yapıda korunamamıştır. Zemin döşemeleri ahşap parke, seramik, çimento esaslı malzemelerle değiştirilmiştir (Şekil 4.5.10.).

Şekil 4.5.8. Ahşap Döşeme ENV-3 (Çetinmakas, 2021)

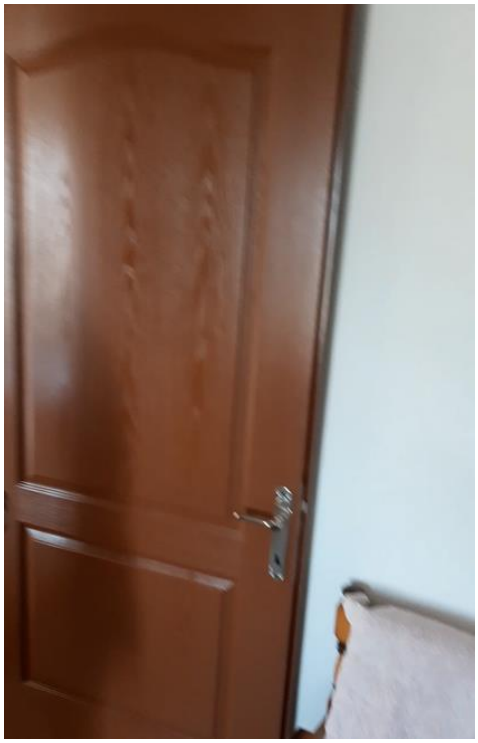
ENV-3 KTLG-21

Şekil 4.7.1.2.3. Değiştirilmiş Muhdes Kapılar (Çetinmakas, 2021)

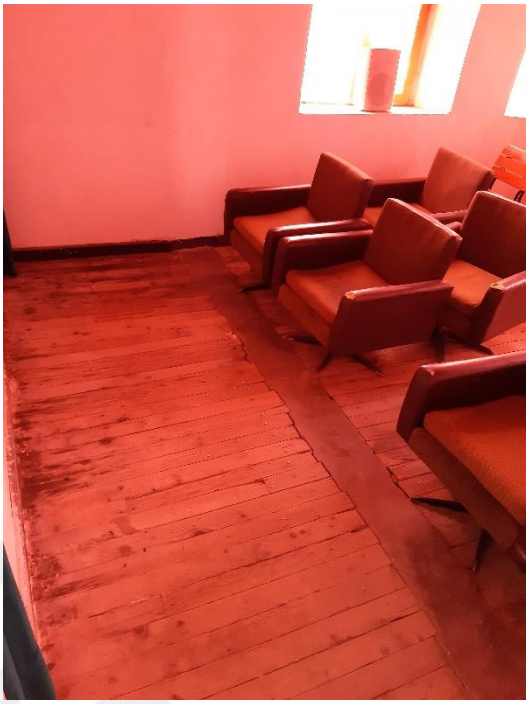
f. Özgün Duvarın Yıkılarak Mekanın Genişletilmesi

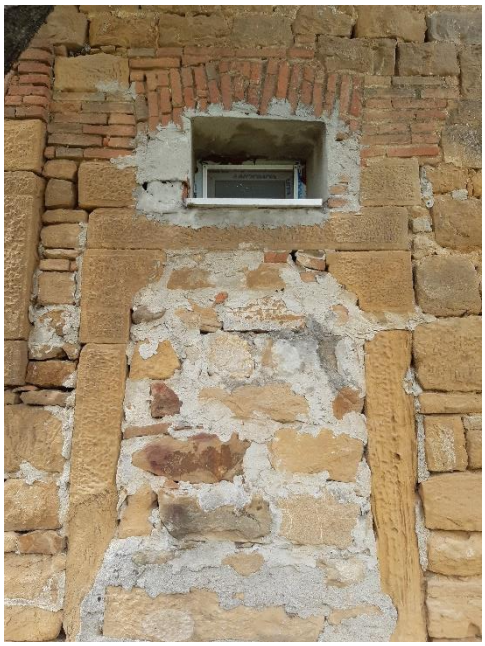
a. Kapatılmış Niş

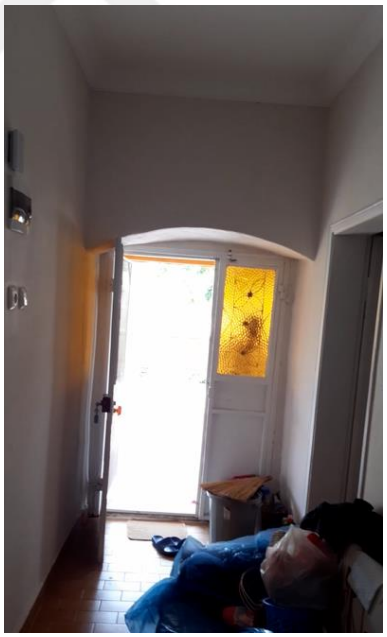
f. Muhdes Giriş Kapısı

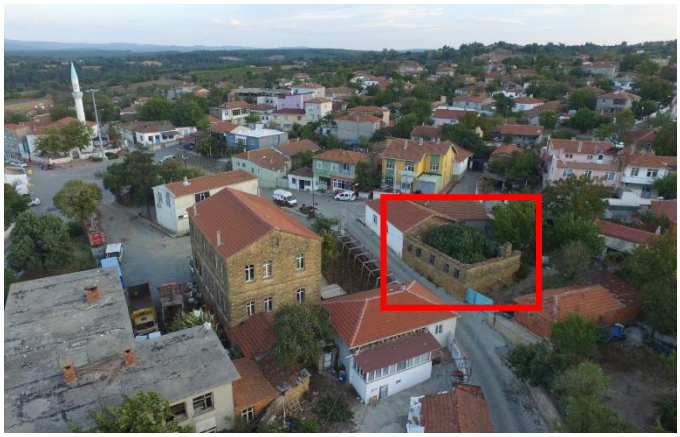
a. Köy meydanı ve 293/9 yapının konumu

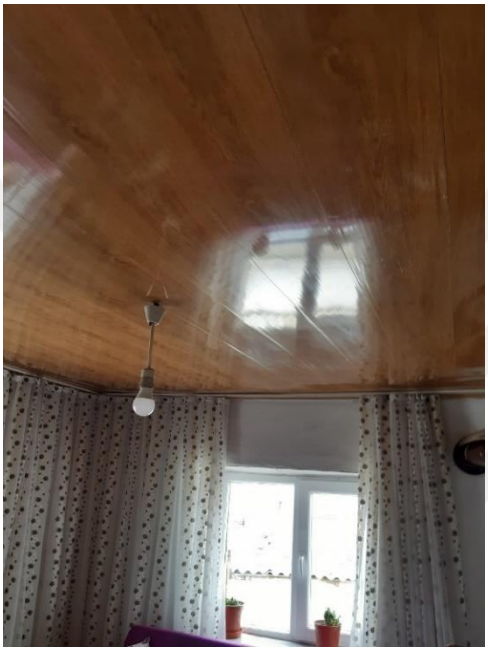
a. Muhdes Tavan Kaplaması

b. Tavana Uygulanan Sıva

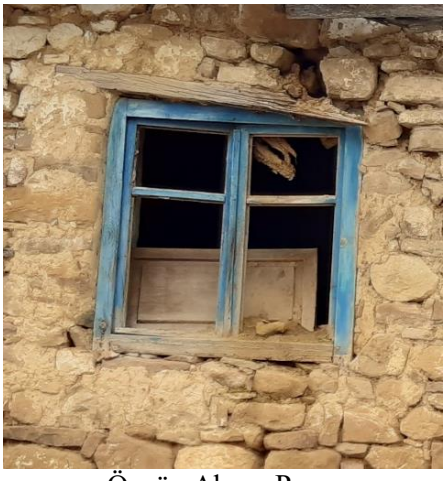
a. Özgün Ahşap Pencere

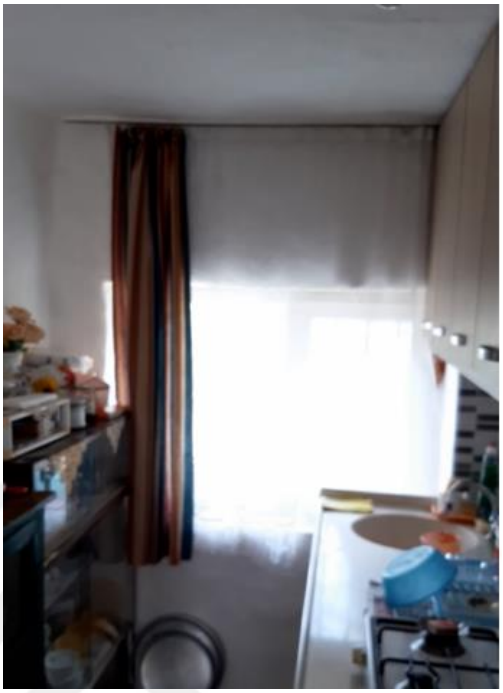
a. Özgün Baca

b. Muhdes Mutfak Mekanı

c. Özgün Ahşap Pencere

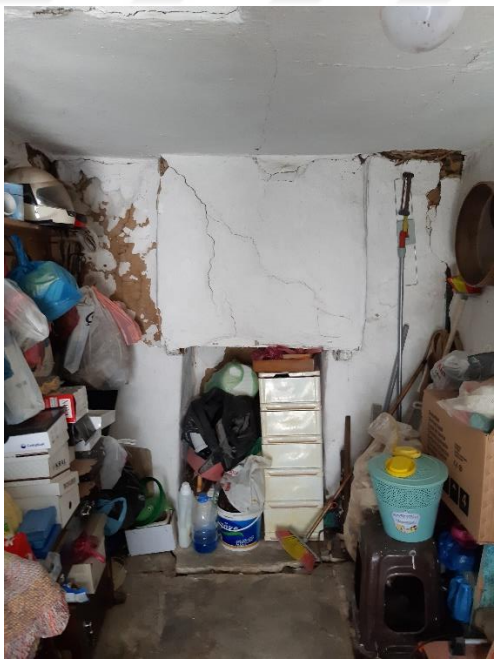
a. Özgün Baca Nişi

b. Özgün İç Oda Kapısı

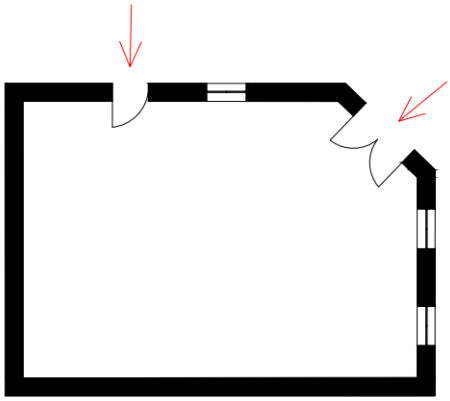
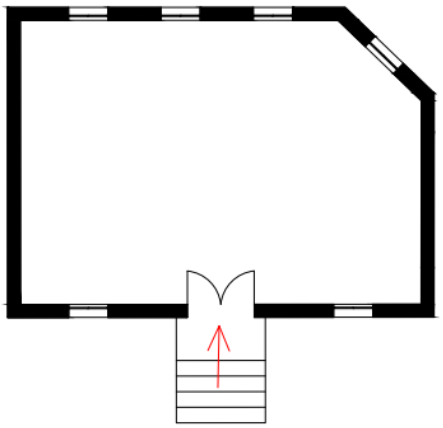
Zemin katın yöresel moloz taş, 1. katın ise tuğla malzeme ile oluşturulmuş bir yapıdır. Çatı konstrüksiyonunun tamamı çevresel faktörlerden dolayı zarar görmüştür. Yapı çatısının olmayışı zamanla 1.kat döşemesini de tahribata uğratmıştır. Günümüzde iki kat arasındaki döşeme zarar görmüş ancak kalan malzemelerden döşemenin ahşap kirişleme sistemi ile yapıldığı düşünülmektedir.

**Plan Şeması:** Yapıda yaşanan çökmeler ve deformasyonlardan dolayı yapının sadece dış duvarları gözlemlenmektedir. Plan şeması bu duruma göre belirtilmiştir.

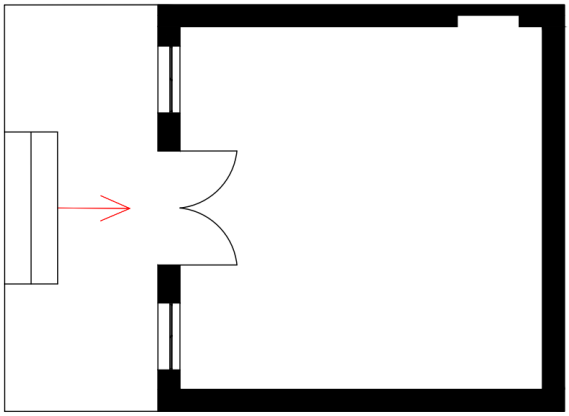
Zemin Kat

Plan Şeması: Yapıda yaşanan çökmeler ve deformasyonlardan dolayı yapı içerisindeki bölücü duvarlar zarar görmüştür ve plan şemasında beden duvarları belirtilmiştir.
