TEKİRDAĞ ŞARKÖY UÇMAKDERE KÖYÜ GELENEKSEL KONUT MİMARİSİ VE KORUMA SORUNLARI

YÜKSEK LİSANS TEZİ

MİMARLIK ANA BİLİM DALI

EDİRNE-2023

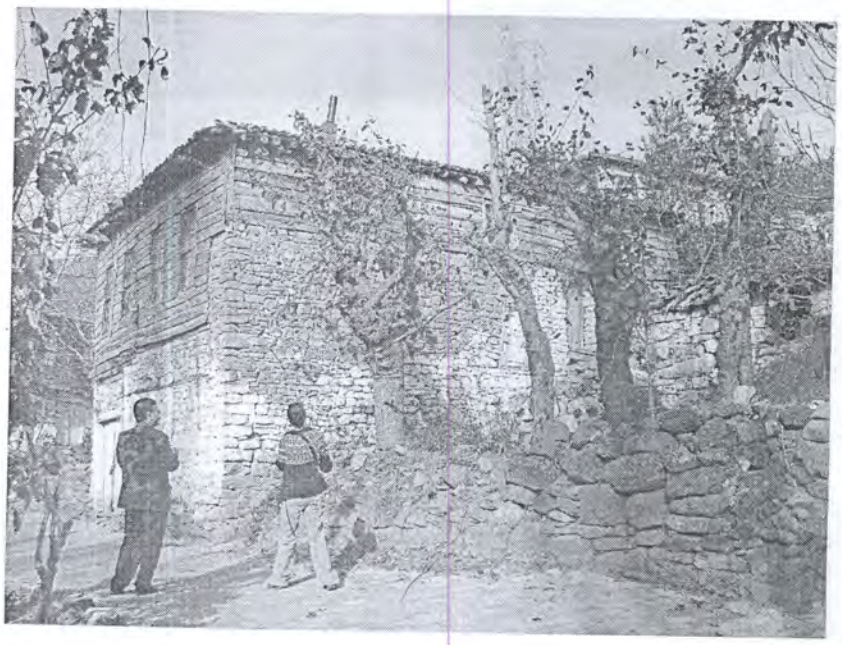
AVRUPA KONSEYİ	DOĞAL VE KÜLTÜREL VARLIKLARI KORUMA ENVANTERİ D.K.V.E.	ANIT	ENVANTER NO: 23
TÜRKİYE	KÜLTÜR VE TABİAT VARLIKLARINI KORUMA GENEL MÜDÜRLĞÜ		HARİTA NO:

GENEL TANIM: İki katlı olarak taş malzemeden inşa edilmiştir. İkinci kat ahşapla kaplanmış, batı yönünde yıkılmıştır. Batıda tek girişi olan yapının kuzey cephesindeki 2 pencere açıklığı dışa taşkın olarak yapılmıştır.

KORUMA DURUMU: A İYİ B ORTA C FENA	TAŞIYICI: A İYİ B ORTA C FENA	DIŞ YAPI: A İYİ B ORTA C FENA	ÜST ÖRTÜ A İYİ B ORTA C FENA	İÇ YAPI: A İYİ B ORTA C FENA	SÜSLEME ELEMAN: A İYİ B ORTA C FENA	RUTUBET: A YOK B İZİVAR C ÖNEMLİ

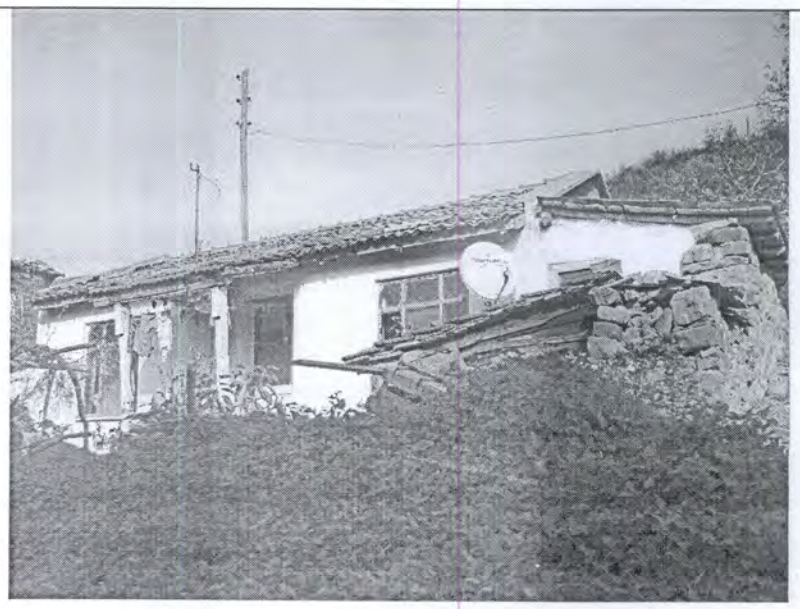
AYRINTILI TANIM: Taştan ve tek katlı olarak inşa edilmiş olan yapı 2 eğimli kırma çatı ile kapatılmıştır. Güneydeki girişin sağında ve solunda iki tane pencere açıklığı bulunmaktadır. Meyilli arazinin kod farkına uygun olarak inşa edilmiştir.

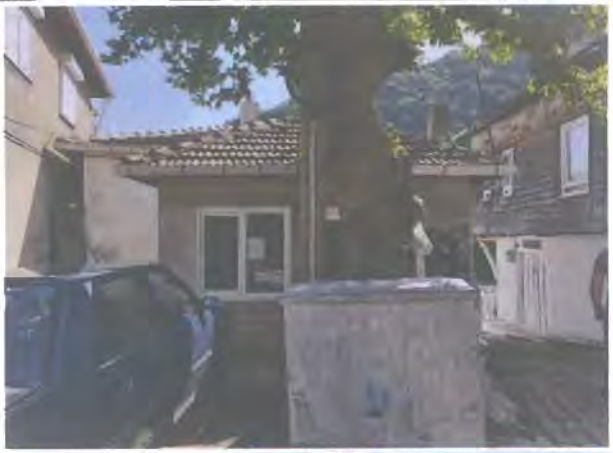
FOTOĞRAF :

GÖZLEMLER: Dükkan yakın geçmişte tadilat görmüştür. Ön cephe çimento harçla sıvanmış, kapı vepenceresi pvc doğrama ile değiştirilmiş ve pencere altı günümüz teknolojisiyle suni olarak üretilmiş taş malzemeyle kaplanmıştır.
