BİTLİS UZUNTAŞ KÖYÜ KIRSAL MİMARİ MİRASININ KORUMA SORUNLARI

YÜKSEK LİSANS TEZİ

MİMARLIK ANABİLİM DALI

EDİRNE-2021

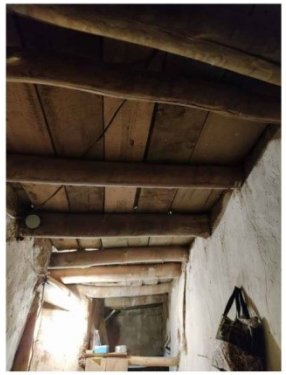
Depremden Kaynaklı Çatlama
