MAKEDONYA ÜSKÜP HANLARI VE KURŞUNLU HAN KORUMA ÖNERİSİ

YÜKSEK LİSANS TEZİ

MİMARLIK ANABİLİM DALI

EDİRNE-2019

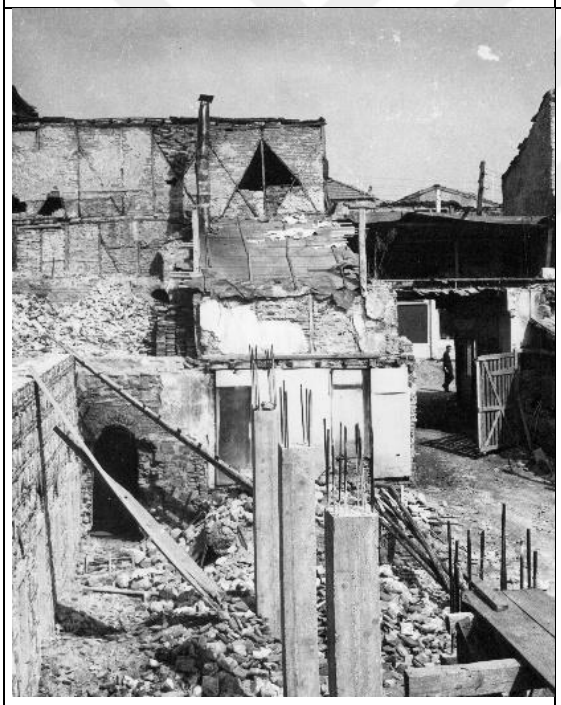
Şekil 3.27. 1963 Üsküp depreminden sonra Kapan Han'ın döşeme onarımı (Üsküp kültürel anıtlar koruma enstitüsü arşivi)

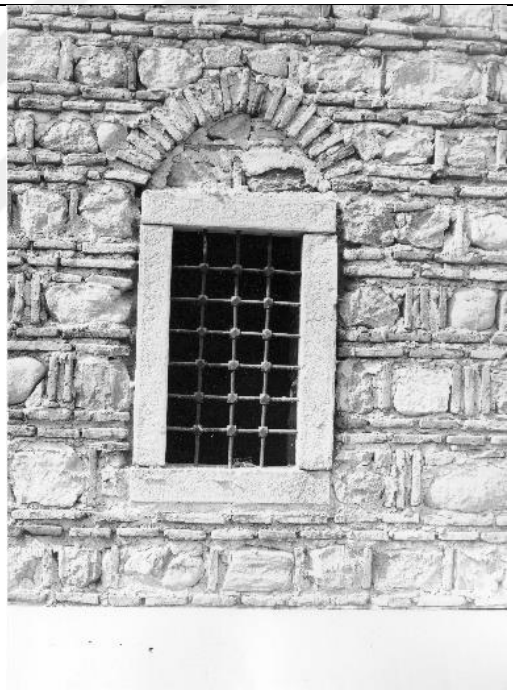
Şekil 3.28. 1963 Üsküp depreminden sonra Kapan Han'ın zemin kat pencere onarımı (Üsküp kültürel anıtlar koruma enstitüsü arşivi

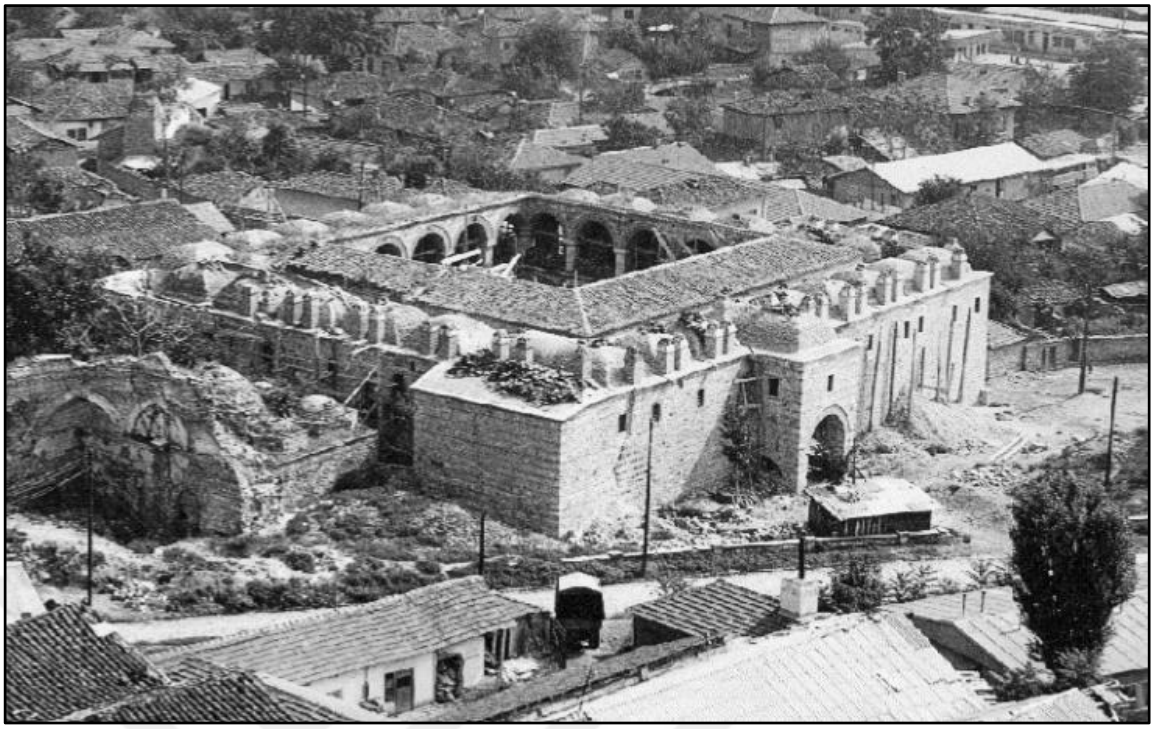
Yapının mekânlarında aynalı tonoz, revak bölümü ise tek yöne eğimli çatı ile örtülüdür. Han özgünde kurşun kaplıdır. Fakat 1914-1918 yılları arasında kurşun kaplamaları sökülmüş, 1954 yılı onarımda da alaturka kiremit ile kaplanmıştır (Şekil 4.33).

Şekil 4.33. 1954 yılında Kurşunlu Han'ının çatısı alaturka kiremit dizimi (Üsküp kültürel anıtlar koruma enstitüsü arşivi)

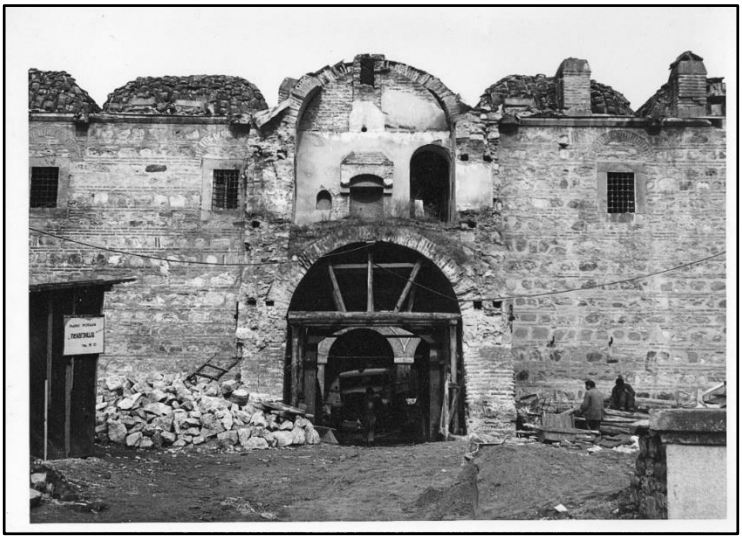
Şekil 4.34. Kurşunlu Hanı 1963 depreminde ana giriş bölümü (Fejzulai, 2019)

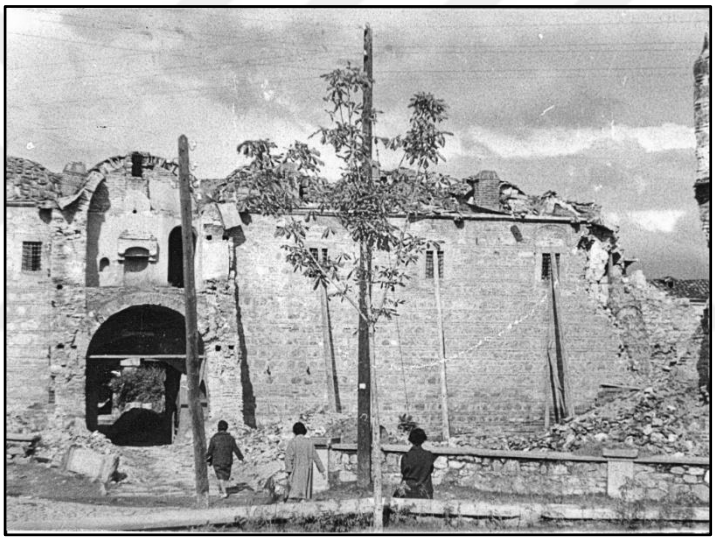
Şekil 4.35. 1963 Depreminde Ana girişin sağ kısmının çökmesi (Fejzulai, 2019)

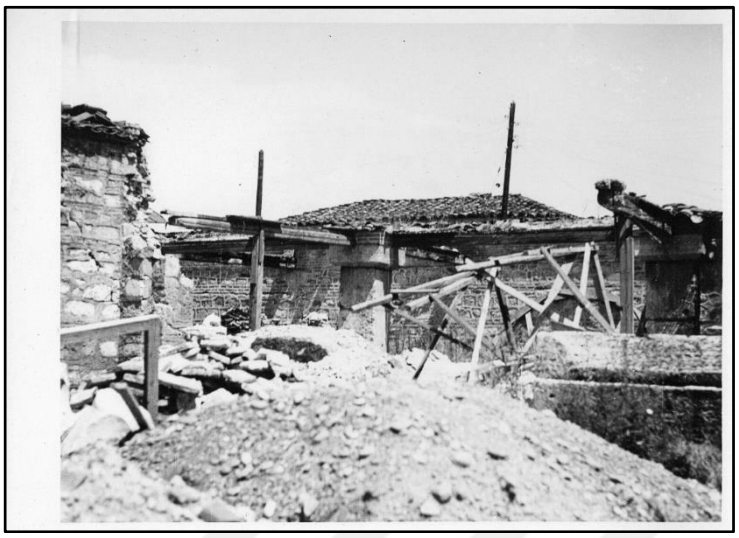
Şekil 4.37. Ahır bölümündeki çatının çökmesi (Fejzulai, 2019)

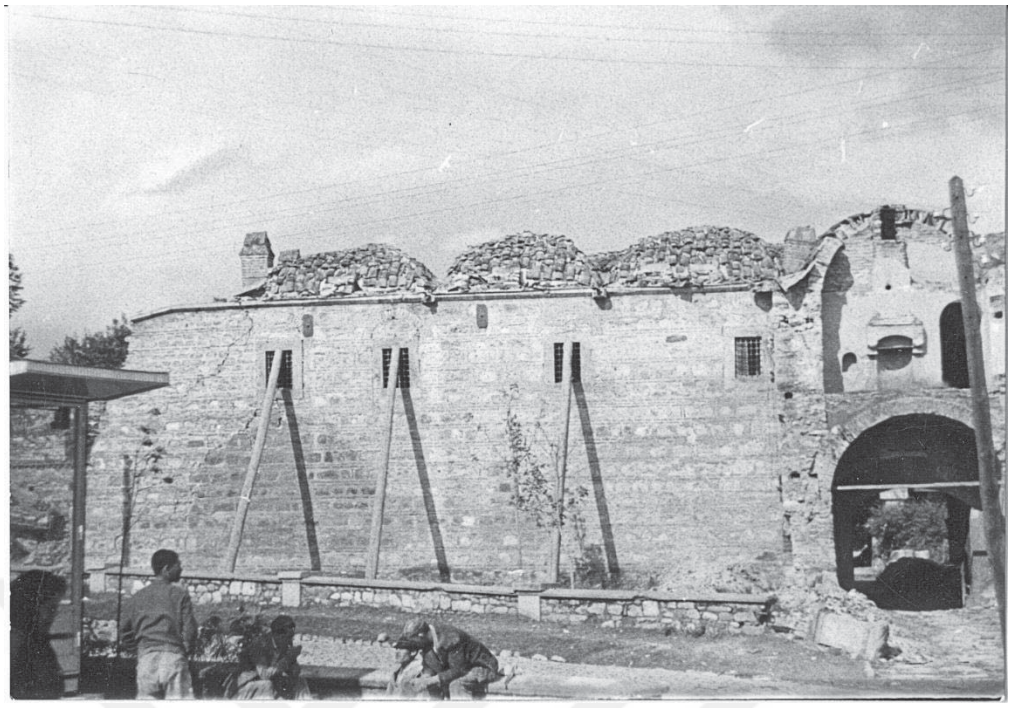
Şekil 2- 3. 1963 Depreminde ana girişin sol bölümü (Üsküp kültürel anıtlar koruma enstitüsü arşivi

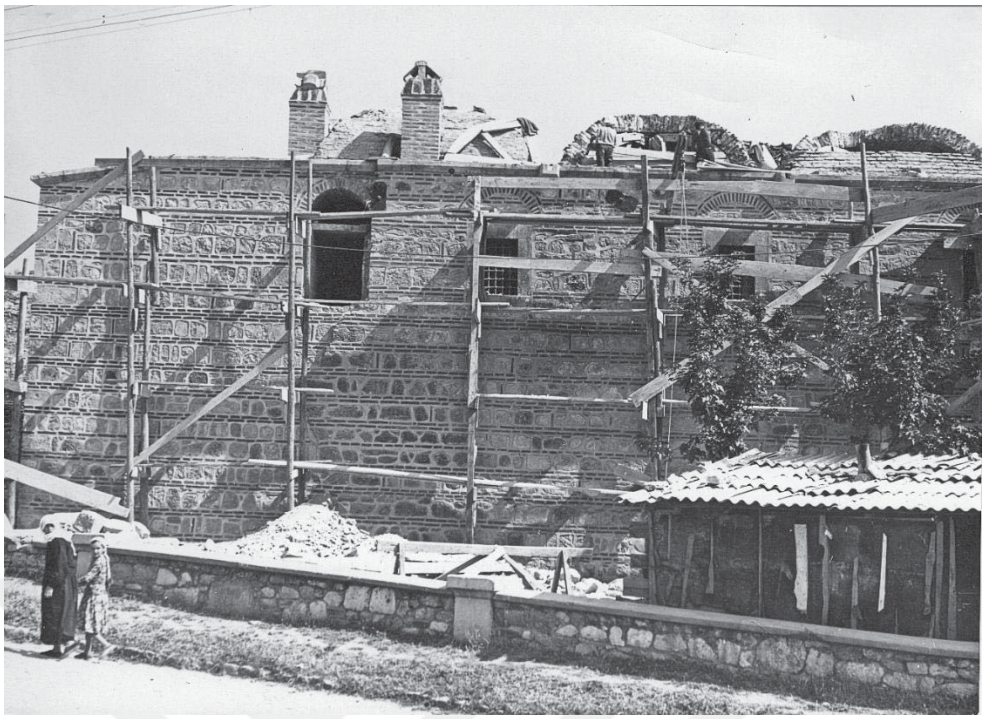
Şekil 2- 13. Batı cephesinin onarımı (Üsküp kültürel anıtlar koruma enstitüsü arşivi)

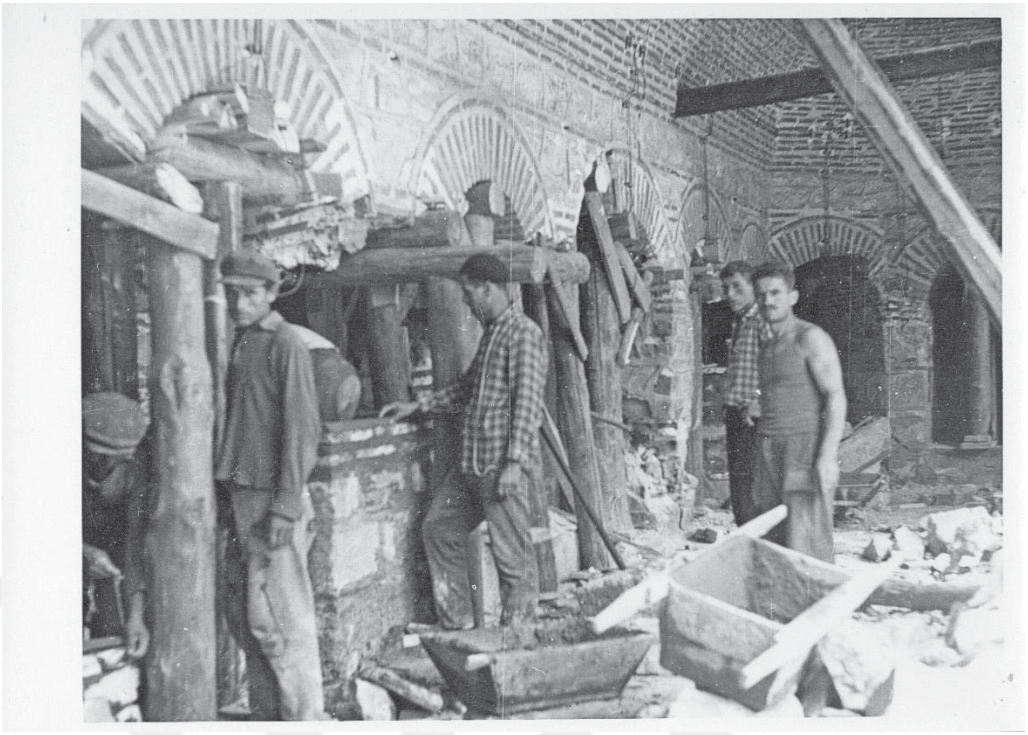
Şekil 2- 17. Çöken mekânların onarımı (Üsküp kültürel anıtlar koruma enstitüsü arşivi)
